### AI装い現場改革

IVIシンポジウム2020 -Spring-

# 誰でも出来る予知保全と品質管理 ～システム実装編～

## 2018年度『センサーデータ活用による誰でも出来る予知保全と品質管理』 【プレス打痕の早期検出】

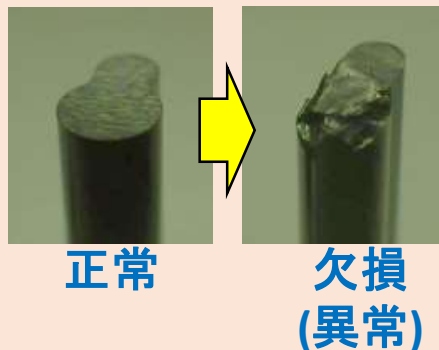
パンチの欠損によって製品に打痕が発生するという問題がある。  
センサー活用によってパンチ欠損をリアルタイムで検知可能か否か、  
AE・加速度センサーを用いて実験を行なった。

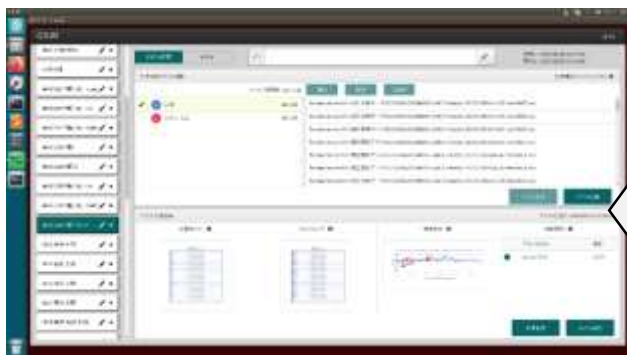
AI (CX-M)での判定結果

正常と金型入口のカス上がりで判別モデルを作成し、入口、出口のカス上がりを判定

- 第2回実証実験の結果より、金型やセンサーの取付状態を再現するのは難しく、カスの発生位置や大きさも都度異なるため、良否判定モデルを作成しても十分な精度での判定はできないと確認できた。
- 教師データを使わず、状態の変化を捉えるAIを用いて判定したところ、金型やセンサー、カスの状態に関わらず100%の精度でカス上がりを検出できた。

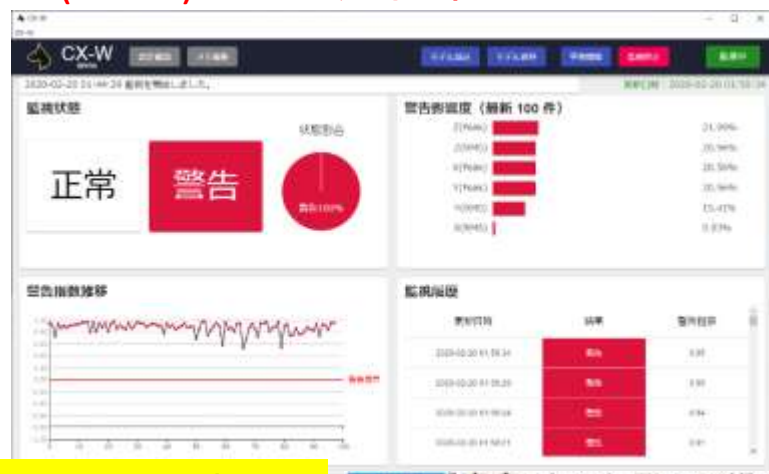
テスト#1の判定画面

正常な状態でモデルを作成し、カス上がりの検出を確認

- 金型調整、センサー取付後に100ショット分を学習
- 発生箇所、大きさの異なるカス上がりを検出できるか確認
